**OGGETTO : PERIZIA VALUTAZIONE DANNI, DI UN IMMOBILE A
DESTINAZIONE RESIDENZIALE SITO IN VASTO (CH),
, PIANO SECONDO INT. 3.**

PREMESSA: La presente perizia è stata elaborata dal sottoscritto Geom. Saturnetti Carmine, in qualità di perito della Sig.ra _____, proprietaria dell' immobile in oggetto, per la valutazione dei danni relativi ad un fenomeno infiltrativo proveniente dal piano superiore (Piano Terzo) di proprietà del Sig. _____. La valutazione è stata eseguita nel modo più obiettivo possibile, tenendo presente lo stato attuale ed effettivo dell' immobile. I locali oggetto della presente perizia sono stati personalmente visitati in data 05 luglio 2012.

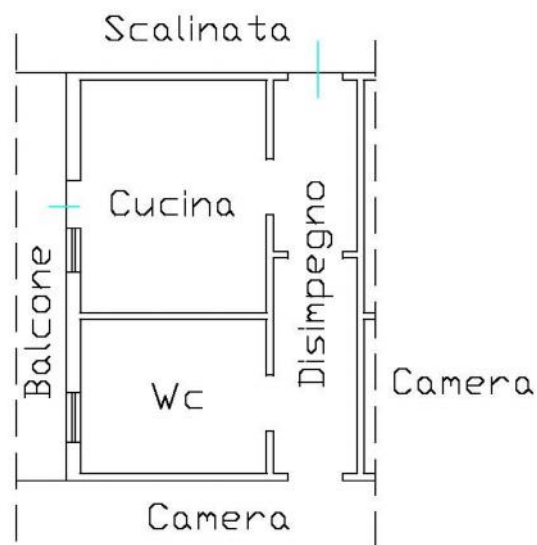
PIANO SECONDO (h=2.70)

- 3) **DESCRIZIONE DEL DANNO:** I locali danneggiati dai fenomeni infiltrativi sono il bagno, la cucina ed il disimpegno, come da schema allegato. Le finiture prevalenti di questi tre locali sono: tinteggiatura con tempera semilavabile per le pareti e tempera per i soffitti. I danni visibili sono i seguenti:
CUCINA - La parte alta delle pareti risultano notevolmente interessate dalle infiltrazioni; sono evidenti le "colate" di acqua provenienti dal soffitto soprastante. In particolare nel terzo giorno, l' acqua ha raggiunto le parti elettriche esistenti in cucina (come lampadario e caldaia), oltre che investire le piastrelle posate sulle pareti, che si ritiene in futuro, una volta asciugatosi, possano rigonfiarsi e distaccare dalla parete. Le tinteggiature su queste pareti appaiono bollate, con piccole efflorescenze e fioriture tipiche delle pitture che hanno assorbito acqua. Non si esclude che nel tempo le zone costantemente umide di queste pareti, possano causare la proliferazione di funghi e muffe, considerando anche la "periodicità" di queste perdite già avvenute in anni precedenti, che possano inoltre aver causato una carbonatazione delle travi costituenti il solaio in latero-cemento. Sul soffitto è visibile la totale infiltrazione che presumibilmente seguendo la pendenza naturale è arrivata fino al lampadario al centro della stanza coinvolgendone l' impianto elettrico.

BAGNO - I danni si evidenziano su tutta la camera, come indicato sopra.
DISIMPEGNO - I danni si evidenziano su circa il 50% del soffitto della camera, non hanno interessato completamente le pareti, ma resta il danno riportato all' impianto elettrico.
Non è stato possibile valutare lo stato effettivo delle strutture interessate, ma nel caso non vengano cessate le infiltrazioni, si provvederà a colmare questa mancanza.

4) **DETERMINAZIONE DEGLI INTERVENTI E VALUTAZIONE DEI DANNI** : Per il ripristino della situazione ante – infiltrazione, nell’ appartamento oggetto della presente perizia, saranno necessarie le seguenti operazioni (previa asciugatura delle chiazze presenti sul soffitto e sulle pareti, stimata in circa quindici giorni/ un mese) :

- Parziale svuotamento del locale;
- Protezione della pavimentazione ed altri oggetti con opportuni teli di plastica pesante o cartoni antiurto;
- Asportazione della pittura a tempera esistente sulle pareti e soffitto.
- Verifica dello stato di consistenza degli intonaci interessati all’ infiltrazione e rimozione della parte d’ intonaco ammalo rato del soffitto e delle pareti nelle zone indicate;
- Rifacimento parziale dell’ intonaco nella zona predetta;
- Rasatura, stuccatura e scartavetratura del soffitto e delle pareti;
- Passata di disinfettante antimuffa (Vedi Nota).
- Tinteggiatura del soffitto e delle pareti (Vedi Nota);
- Rifacimento parziale delle piastrelle presenti nella parte alta delle pareti interessate.
